消火器の破裂事故及び型式失効に関する注意喚起

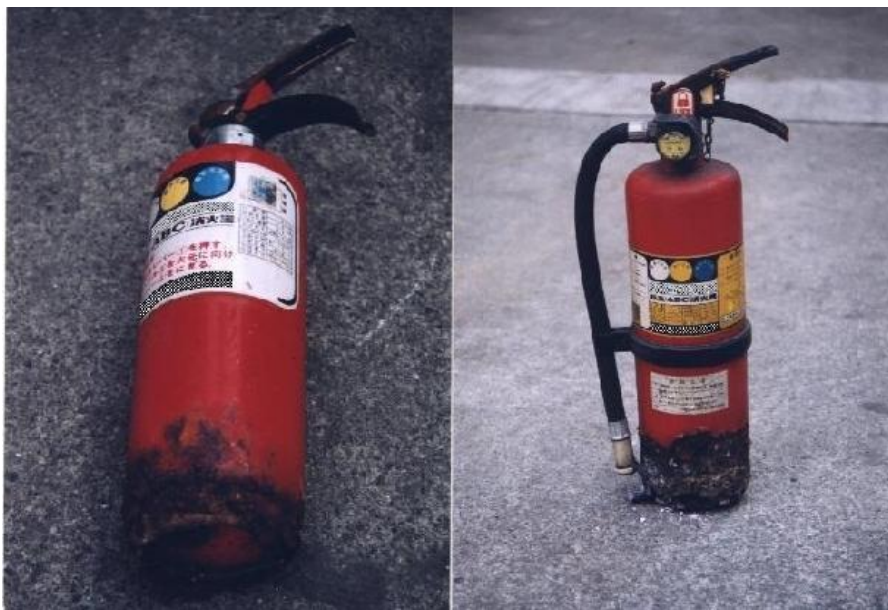
① 消火器の老朽化

- ・ 製造年から 10 年を経過しており、普段から点検等未実施の消火器
- ・ 上部及び底部の腐食・老朽化によって、サビや傷がついている消火器。特に底部の腐食が激しい消火器は絶対に使用しないでください。
- ・ 屋外や湿気の多い場所に設置している消火器は、腐食・老朽化が著しい。

- ① 湿気の多いところやガスコンロ、ストーブの近くなど高温になる所には設置しないでください。
- ② 風雨にさらされる屋外に設置する場合には、必ず格納箱に入れて水滴を防いでください。
- ③ 日常点検や法定点検など普段から維持管理に努めてください。
- ④ 腐食・老朽化した消火器（製造年から 10 年を経過したもの、又はサビや変形のあるもの）は、早急に新しい消火器に交換していただくとともに、絶対に使用しないでください。

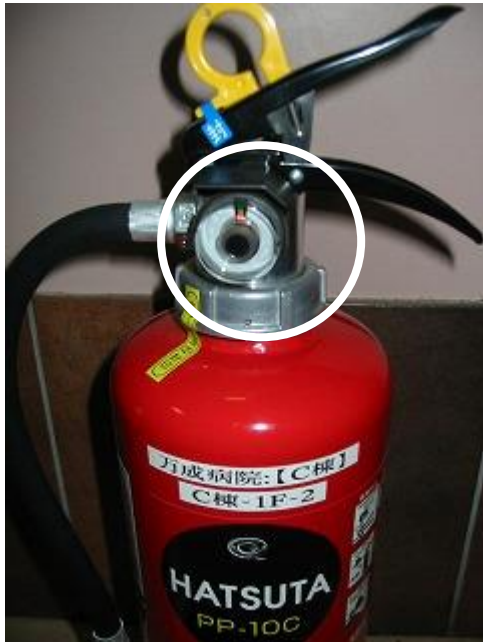
蓄圧式消火器

※ 加圧式消火器の見分け方は、圧力ゲージ（白丸部分）があるかどうかです。ゲージなしが加圧式消火器になります。

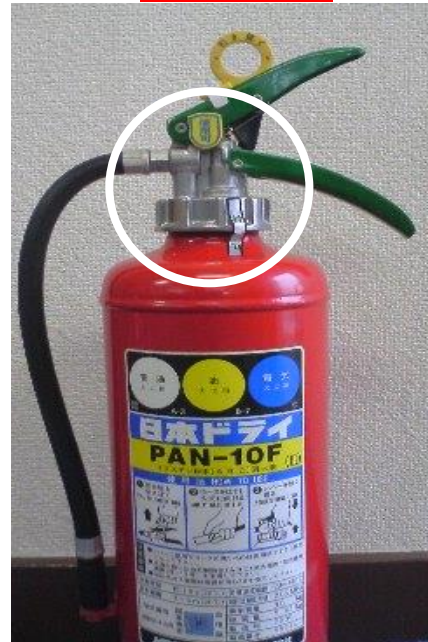
加圧式消火器

加圧式消火器は、消火器の中に加圧用の小さなガスボンベが入っていて、操作レバーを握ることでガスボンベに穴を開け、その圧力により消火薬剤が放出されます。この急激な圧力上昇により、腐食した消火器が破裂します。

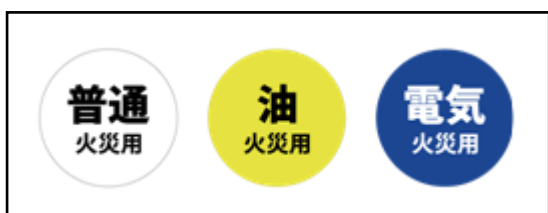
旧規格の表示

消火器の規格が改正され、平成 23 年 1 月 1 日から新規格消火器の使用が開始されました。これにより、旧規格の消火器は「型式失効」となり、令和 3 年 12 月 31 日までに新規格消火器への取替えが必要となります。
